ADAPTACIÓN DE PLANEAMIENTO DE SANTA EUFEMIA A LA LEY DE ORDENACIÓN URBANÍSTICA DE ANDALUCÍA (LOUA)

**PGOU SANTA EUFEMIA**

FICHAS INDIVIDUALES
DE BIENES Y ESPACIOS PROTEGIDOS EN
SUELO NO URBANIZABLE

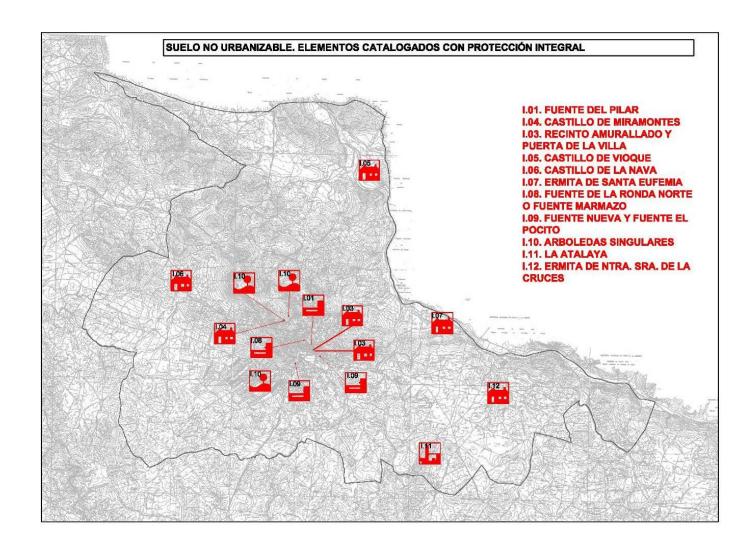
#### 1.1 IDENTIFICACIÓN I.01

Características físicas: La fuente consta de un pilar de planta rectangular formado por bloques de granito unidos con lañas en su parte superior y que alcanza las dimensiones de 6x2.50m. Su altura es de tan solo 30 cm. porque aparece muy relleno de sedimentos por su parte externa, pero en origen debió de contar con los habituales 60-70 cm. de altura. En el lado norte del pilar, desplazado hacia el ángulo noroeste, se encuentra la pilastra de salida de agua, que posee una altura de 1.05m., sección cuadrada de 45x45cm. y remate en forma semicircular. El caño de hierro fundido se sitúa en la cara sur de la pilastra de granito y deja caer el agua sobre un bloque de piedra situado al interior del pilar que sirve para la colocación del recipiente. A unos quince metros al sureste del pilar se conserva una explanada de planta cuadrangular rodeada por un murete de mampostería que delimita un espacio en cuyo centro se dispone un pozo, de planta rectangular y brocal de losas de granito, en una de las cuales (la que da al oeste) aparecía la inscripción "Manuel Moyano, 1868". Junto a él, a su lado oeste, se conserva un conjunto de cinco pilas-lavadero independientes, de diversos tamaños, labradas en bloques de granito y hoy en desuso.

Características morfológicas: La fuente consta de un pilar de planta rectangular. En el lado norte del pilar, desplazado hacia el ángulo noroeste, se encuentra la pilastra de salida de agua. A unos quince metros al sureste del pilar se conserva una explanada de planta cuadrangular rodeada por un murete de mampostería que delimita un espacio en cuyo centro se dispone un pozo. Junto a él, a su lado oeste, se conserva un conjunto de cinco pilas-lavadero independientes. A medio centenar de metros al norte, por encima de la parte posterior del pilar, se conserva la alcuba.

**Estado de conservación:** el pilar se encuentra en condición de abandono. Los restos constructivos se hallan muy deteriorados, apreciándose varias roturas. En la actualidad la fuente, junto con los terrenos anexos, están siendo objeto de una remodelación para contribuir al nuevo Parque del Pilar.

Edificaciones: Nivel 1. Conservación. Solo se autorizan obras de mantenimiento, consolidación y

restauración para el pilar, la pilastra, el caño de hierro fundido, el pozo, las cinco pilas

lavadero de granito, la alcuba y el murete perimetral.

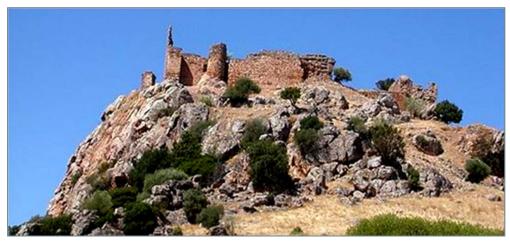
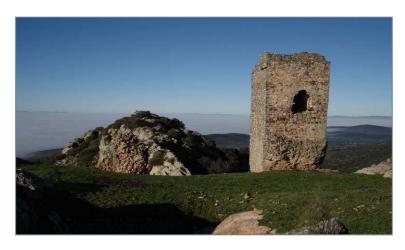
#### 1.1 IDENTIFICACIÓN I.04

Características físicas: Se trata de un recinto de planta poligonal, irregular, adaptado a las abruptas rocas sobre las que se asienta. Aparece rodeado de diversas torres prismáticas de piedra, la mayoría de ellas derruidas, aunque todavía se conserva prácticamente entera la Torre del Homenaje, además de un espacioso aljibe en el patio de armas, con restos de bóveda de ladrillo, abundantes restos de la residencia de los señores y sirvientes (sobre todo cerámicas y tejas medievales) y vestigios de una posible torre hecha de tapial en el patio, correspondientes tal vez a una primitiva construcción árabe a cuyo alrededor hubiese podido construirse ampliamente el castillo en el siglo XIII.

Está constituido por un tapial revestido por ambas caras de mampostería, hecha a base de ripios del lugar, trabada con una fuerte argamasa o mortero de cal y arena. Ocasionalmente también aparece ladrillo como elemento constructivo.

**Estado de conservación:** Desigual. Algunas partes están bien conservadas y en otras existe incluso pérdida completa de estructuras, sobre todo en la parte sur, concretamente la que mira hacia el pueblo de Santa Eufemia. En cualquier caso, lo conservado se encuentra expuesto a una continua erosión de los agentes naturales y al propio derrumbe mecánico de estructuras.

Edificaciones: <u>Nivel 1. Conservación.</u> Solo se permiten obras de mantenimiento, consolidación, restauración y reconstrucción de la estructura del castillo.

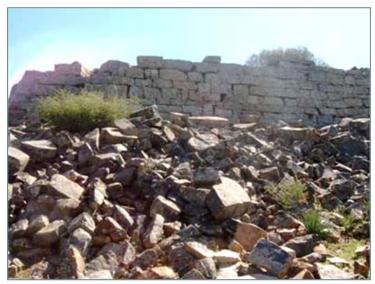
#### 1.1 IDENTIFICACIÓN 1.05

Características físicas: El castillo de Vioque es una fortificación de doble recinto y buena calidad constructiva. El recinto interior es un poderoso castillo troncopiramidal construido a partir de bloques de grandes dimensiones calzados con lajas más estrechas y dispuestos en hileras sin ningún tipo de argamasa, es decir trabados en seco. Los bloques poseen unas dimensiones medias de 2 m. de largo por 0.40 a 0.50 m. de ancho. En el interior de los paramentos se aprecia un migajón de mampostería de peor calidad y provisto de piedras más pequeñas e irregulares. El primer recinto, a modo de barbacana, es de pero calidad constructiva que el castillo, con aparejo más irregular, mas conserva un aspecto un poco comparable por sus morrillos siempre mucho más largos que anchos.

**Estado de conservación:** Esta fortificación se halla en un mal estado de conservación, debido a que nos ha llegado una parte reducida de la estructura completa, la cual, por otro lado, se halla expuesta a la erosión provocada por los agentes naturales, al derrumbe mecánico de estructuras y al expolio humano.

Edificaciones: Nivel 1. Conservación. Solo se permiten obras de mantenimiento,

consolidación, restauración y reconstrucción de la estructura del castillo.

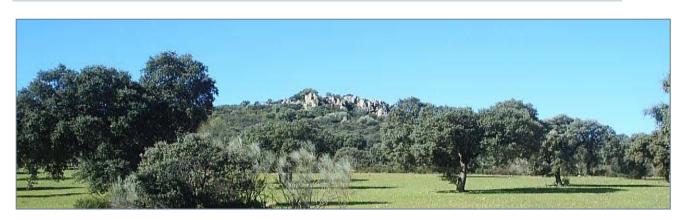
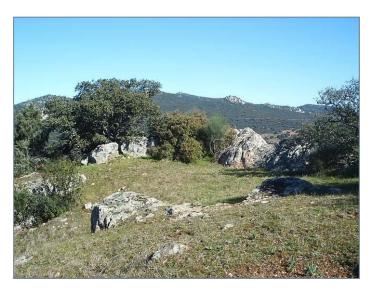
### 1.1 IDENTIFICACIÓN I.06

**Características físicas:** Se trata de un recinto fortificado a base de grandes bloques irregulares de dura cuarcita gris sin ningún tipo de cemento de unión entre ellos. Los bloques se asientan sobre una gran roca situada en el espolón de la Nava, presentando en ocasiones medidas a veces superiores a 1x1 m. aproximadamente.

**Estado de conservación:** Esta fortificación se halla en un mal estado de conservación, debido sobre todo al derrumbe mecánico de los grandes bloques que la componen.

Edificaciones: <u>Nivel 1. Conservación.</u> Solo se permiten obras de mantenimiento,

consolidación, restauración.

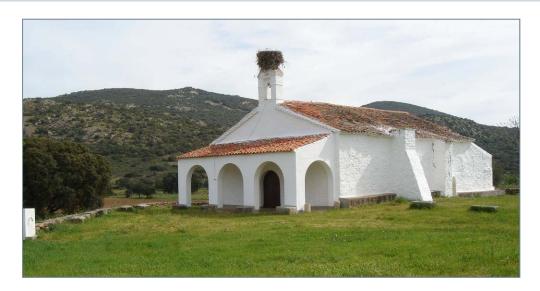
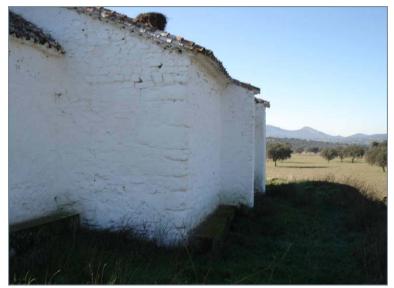
### 1.1 IDENTIFICACIÓN I.07

Características físicas: La ermita es de ladrillo con arranques sobre pilares de piedra y, al exterior, gruesos contrafuertes. De sencilla construcción, es de una sola nave de 12,6 por 8,6 m. con dos arcos fajones apuntados. Al interior, en su cabecera, se abre un nicho semicircular abovedado, decorado con un fresco del S. XVI en el que se representa a la Santa flanqueada por escenas de martirio.

**Estado de conservación:** El estado de conservación es muy bueno, manteniendo la mayoría de las estructuras originales. La iglesia ha sido además sometida a diferentes restauraciones.

Edificación: Nivel 1. Conservación. Sólo se autorizan obras de mantenimiento,

consolidación y restauración para la ermita principal junto con el atrio de la entrada y para los bloques de granito que se conservan de la antigua ermita.

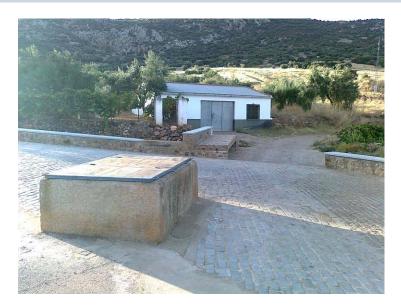
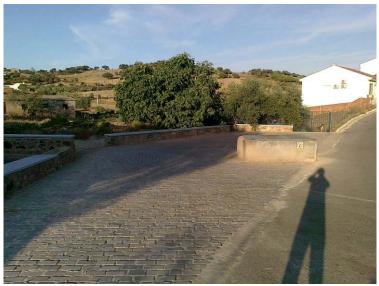
### 1.1 IDENTIFICACIÓN I.08

Características físicas: Originalmente estaba formada por bloques de granito unidos con lañas en su parte superior. La fuente presenta la estructura típica de los pozos del municipio, rodeados de elementos para lavar o dar de beber al ganado. Se trata de un brocal de granito de planta rectangular con orientación Norte-Sur de sus lados menores y con unas dimensiones de 2.70mx1.65mx0.80m. En el lado sur, que mira al camino junto al que se ubica se conserva uno de los bloques de piedra que constituyeron el brocal con la inscripción "1882, Antonio Avila".

**Estado de conservación:** Tras una remodelación por parte del Ayuntamiento, la fuente se encuentra en buen estado de conservación, aunque son pocos los materiales originales conservados.

Edificaciones: Nivel 1. Conservación. Solo se permiten obras de mantenimiento,

consolidación, restauración para el pozo, brocales de la pila, pozo y losa sobre

la que descansa.

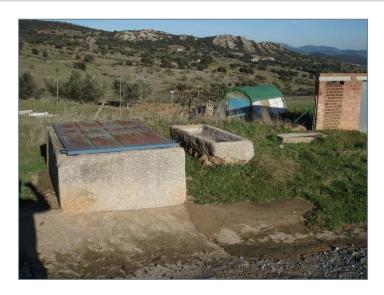
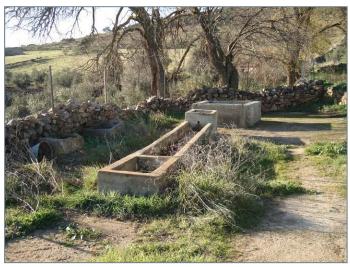
De arriba a abajo: Fuente del Pocito y Fuente Nueva

Fuente del Pocito presenta tan sólo una pila-abrevadero. Presentan brocales de granito y formaciones rectangulares.

**Estado de conservación:** El estado de conservación es aceptable, aunque se observa un inevitable estado de cierto abandono. En los pozos se han ubicado tapas para evitar posibles caídas.

Es de valorar las estructuras que se conservan de las fuentes originales, como los brocales de ambas y los pertenecientes a los pozos. Del mismo modo se conservan los pozos originales. El entorno próximo de ambas fuentes está bastante deteriorado.

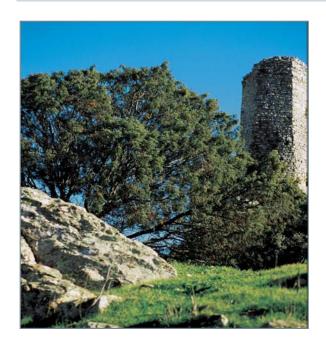
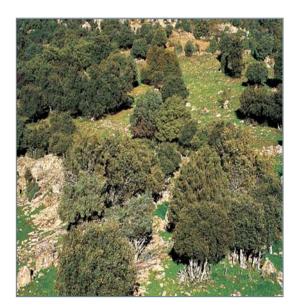
De izquierda a derecha: Enebro, enebral y piruétanos

**Estado de conservación:** El estado de conservación es bueno en general. El eucalipto rojo presenta la base del tronco y algunas ramas inferiores quemadas. El estado de conservación del piruétano es muy bueno.

Espacios: <u>Nivel 1. Conservación estructural.</u> Solo se permiten tareas de mantenimiento, consolidación y restauración de la arboleda existente.

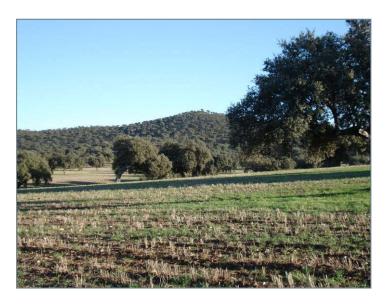
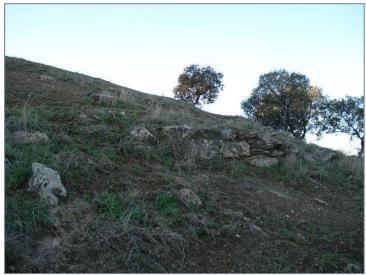
De arriba a abajo: Vista del Cerro de la Atalaya desde la finca de la Atalaya. Resto de muro del castillete.

Se presenta muy difícil identificar los restos de la propia geología de terreno. Se adivina la presencia de algunos muros muy deteriorados debido al paso del tiempo en la zona este de la atalaya que cabe destacar. No se identifican más estructuras que las señaladas.

Elementos: <u>Nivel 1. Conservación.</u> Solo se permiten obras de mantenimiento, consolidación y restauración.
